# De veenbasis van het Fochteloërveen

Een landschapsecologische veldstudie

December, 2023

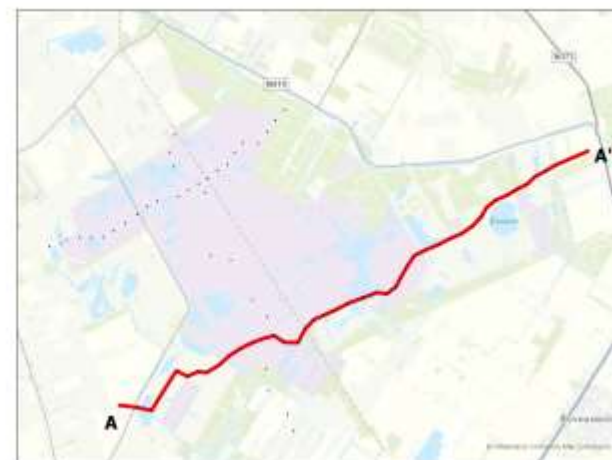
**Figuur 3-6** Van West naar Oost in het zuidelijke gedeelte van het Fochteloërveen, via het Compagnonsveld, via de Schaapshokslenk naar het Esmeergebied. Voor de ligging van de doorsnede zie Figuur 2-1.

Deze doorsnede loopt door het zuidelijke gedeelte van het Fochteloërveen en van het Compagnonsveld via de Schaapshokslenk naar het Esmeergebied (**Fout! Verwijzingsbron niet gevonden.**). De minerale ondergrond ligt hoger dan in de eerste doorsnede en varieert tussen NAP12,5 (dekzandkoppen) en 9,5 m (in de slenk). Keileem is niet overal aanwezig; ze ontbreekt in de slenk met de Schaapshokwijk, vermoedelijk door smeltwatererosie in de laatste ijstijd (zie **Fout! Verwijzingsbron niet gevonden.**).

In deze doorsnede is het veenpakket grotendeels verdwenen. Het alleen nog lokaal aanwezige restveenpakket bestaat meestal uit enkele decimeters sterk veraard veen, in een paar boringen is een dunne laag veenmosveen aangetroffen (boring 21, 8, 7, 13). Op de meeste plekken bestaat de veenbasis uit een verkitte B-horizont. Op veel plaatsen is het zandpakket vrij dun met daaronder keileem.

De Schaapshokslenk, waarin de Schaapshokwijk is gegraven, is een oorspronkelijk grondwatergevoede laagte. In deze smeltwatergeul zijn lemig zand en bruine leem bezonken en hier is lokaal een dunne laag gyttja afgezet, waarop zeggeveen is ontwikkeld. Plaatselijk ligt hier nog een dunne laag veenmosveen. Het meeste aan maaiveld gelegen veen is zeer sterk veraard of is vanwege grote natheid uit de boor gevallen (boorverlies). Westelijk van de Schaapshokslenk ligt een tweede, ondiepere smeltwatergeul, tussen boring 23 en 21. De twee geulen zijn gescheiden door twee zandruggen. In de tweede geul is een laag bruine leem afgezet, waarop achtereenvolgens van onder naar boven een dunne laag gyttja, zeggeveen en riet-zeggeveen liggen. Oostelijker, aan de andere kant van de hoge rug, bij boring 12, is ook riet-zeggeveen aangetroffen. Mogelijk kon dit veen ontstaan dankzij uittredend grondwater vanuit deze hoge en brede zandrug.

Het Compagnonsveld, een bufferzone op voormalige landbouwgronden, heeft overal een ploeghorizont circa 30 centimeter en op sommige plekken is gediepploegd. Ook ten oosten van de Schaapshokslenk zijn veel geploegde bodems aanwezig. Uit de aanwezigheid van gebleekte zandkorrels in de geploegde horizonten is af te leiden dat hier podzolen lagen. De gebleekte zandkorrels zijn afkomstig uit de uitspoelingshorizont van een podzol, waarbij de humus- en ijzerhuidjes rondom de zandkorrels zijn verdwenen door de inzijging van zuur water. Op de meeste plekken is de verkitte B-horizont nog intact. In het Esmeergebied (bij boring 34) is de vroegere landbouwbodem zeer diep afgegraven voor het natuurontwikkelingsproject Schuilhoeve. Hier lag oorspronkelijk een slenk die kunstmatig is verdiept. Bij boring 1 is er tot op de verkitte B-horizont geplagd.

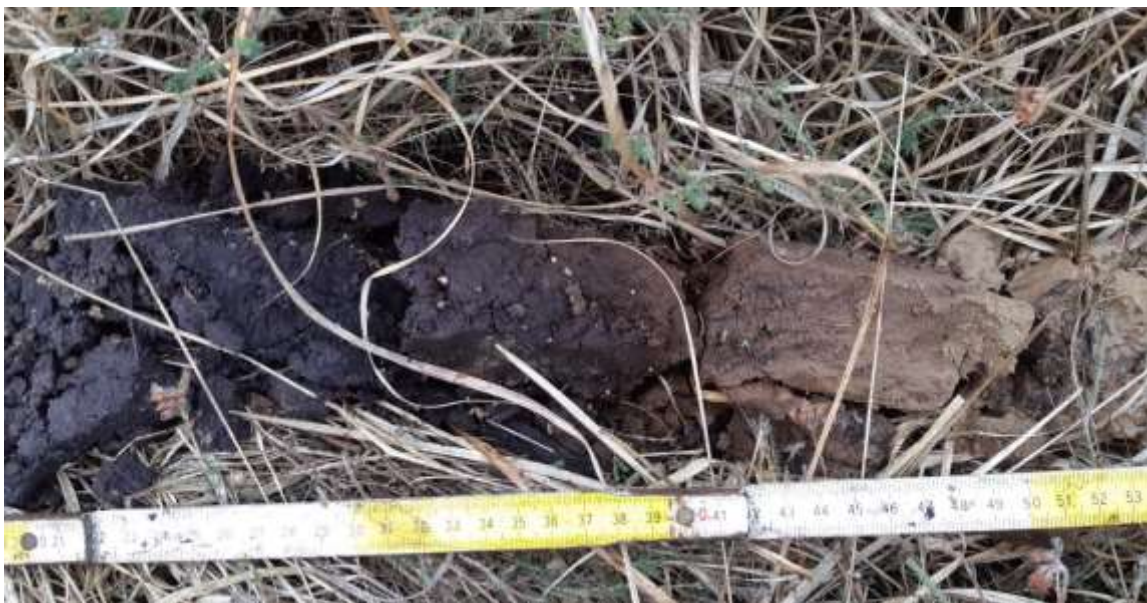
**Figuur 4-1 Grondboring in het Kolonieveld met een podzol met een verkitte B-horizont. In de oorspronkelijke Ah en E horizont is eveneens disperse humus ingespoeld. Deze disperse humus verhoogt de weerstand van de bodem tegen infiltratie verder.**

Zoals te zien op de bodemkaart (Figuur 1-1) bestaat het veenloze deel van het Fochteloërveen en haar omgeving uit veldpodzolgronden. Deze gronden ontwikkelen zich op vrij natte plekken in het landschap, waar onder invloed van wegzijgend regenwater een typische in- en uitspoelingshorizont ontstaat. Wanneer de infiltratie afneemt, bijvoorbeeld door een regionale grondwaterstandsstijging of wanneer in omliggende laagten op steeds grotere schaal veen gevormd wordt, worden de podzolen steeds slechter doorlatend doordat ze verkit raken met sesquioxiden en disperse humus en gaan de podzolen op den duur stagnerend werken. Hierdoor kan het veen zich verder uitbreiden, buiten de laagten, over de podzolen en daarbij ook over voorheen droge tot vochtige zandgronden heen groeien. De verkitte B-horizont functioneert daarbij als veenbasis (Sevink, 2019). Deze vorm van hoogveenuitbreiding is een voorbeeld van vermorsing van het landschap.

Gliede is een oud woord voor humus en wordt gebruikt voor lagen met zeer fijn verdeelde disperse, amorphe humus. Dit humustype is te onderscheiden van stabiele humus die niet schoensmeerachtig aanvoelt. Gliede is een organische, moerige inspoelhorizont die is afgezet aan de basis van veenpakketten (Sevink, 2019). Gliede ontstaat in drogere fases in het bestaande hoogveen: er vindt mineralisatie plaats in het veenpakket waardoor er disperse humus ontstaat die vervolgens infiltreert en neerslaat in het onderste gedeelte van het veenpakket of boven in de minerale ondergrond (Figuur 4-1).

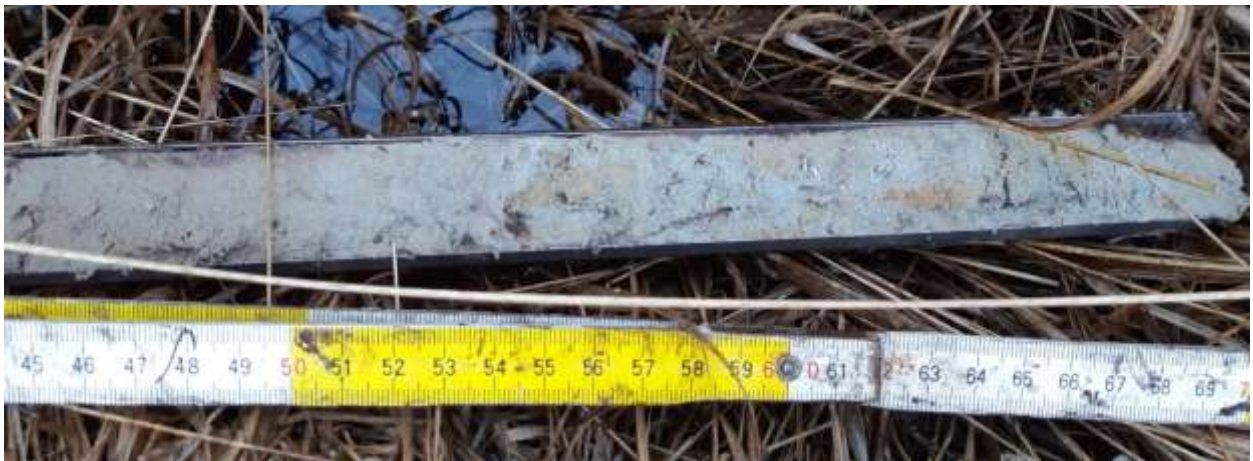
**Figuur 4-2 Grondboring met keileem ten zuiden van het centrale compartiment**

Keileem kan zorgen voor sterke stagnatie, vooral als de pakketten dikker zijn. Lokaal is de fijne fractie van de keileem weggespoeld en blijft het grove, goed doorlatende keizand over. De fijne, weggespoelde leemdeeltjes zijn bezonken in de naastgelegen erosiegeulen die zijn ontstaan in de laatste ijstijd. In erosiegeulen konden bij lage stroomsnelheden de leemdeeltjes bezinken. Deze minerale afzetting wordt ook wel beekleem of leemgyttja genoemd (naar het Duitse Lehmmüdde), terwijl bij wat hogere stroomsnelheden zanddeeltjes zullen bezinken (ook wel zandgyttja genoemd naar het Duits Sandmudde) (Meier-Uhlherr et al. (2015)). Deze lagen zijn vaak sterk humeus en er zijn regelmatig plantenresten in te vinden. Dit type afzettingen vormt in het huidige hoogveenrelict Deurnsche Peel de veenbasis in de laagtes (Jansen et al., 2023 in prep.). In het Fochteloërveen zijn deze leem- en zandgyttja's ook aangetroffen. De keileem wisselt in dikte en vormt in het Fochteloërveen geen aaneengesloten laag; er zijn geulstructuren in ontstaan.

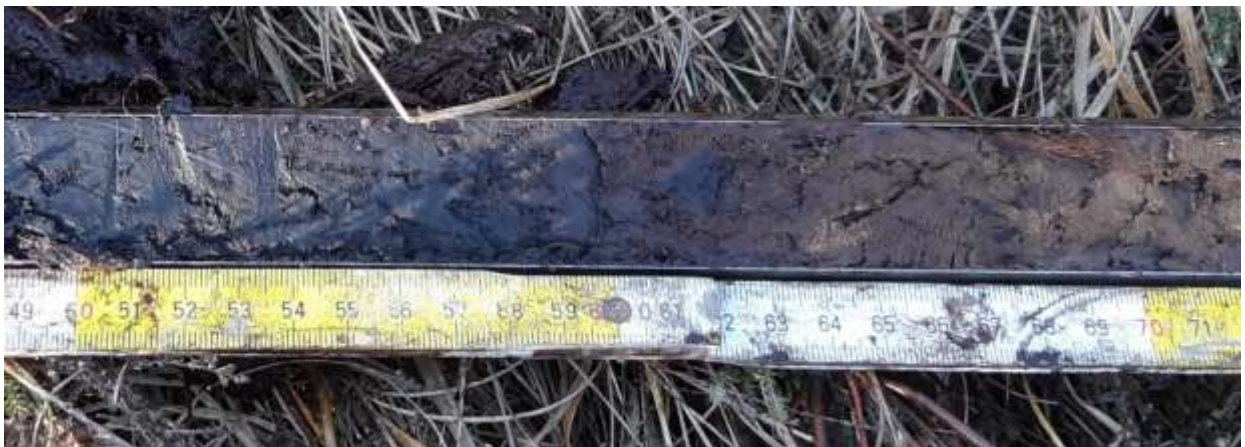
**Figuur 4-3 Grondboring met bruine beekleem ofwel leemgyttja**
