# Monitoring Greveschutven

2020-2024

**Eindrapportage**

| Rapportnummer: | RP-20.044.25.9 |

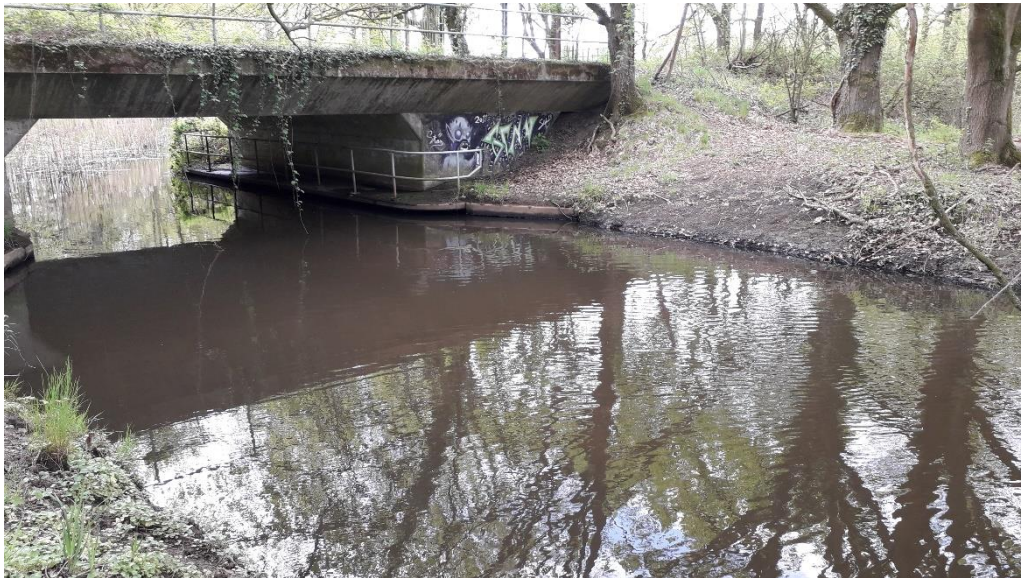
Het water van de Tongelreep is tijdens de monitoringsperiode regelmatig gemeten, in verschillende seizoenen. Dit water was matig tot sterk gebufferd (1,24-2,16 mEq/liter), vrij nitraatrijk (overwegend 65 - 140 micromol/liter) en sulfaatrijk (316-648 micromol/liter). Fosfaat was vooral gebonden aan in het water zwevende deeltjes, in complexen van humus, ijzer en fosfor. Het totale fosforgehalte was hierdoor vrij hoog (2,4 tot in 2024 7,2 micromol/liter), maar de hoeveelheid vrij beschikbaar fosfaat was juist doorgaans laag (0,11 tot in 2024 1,13 micromol/liter). Het Tongelreepwater was dan ook enigszins troebel (en bruinig van kleur), zie Figuur 3.8.

**Figuur 3.8.** De Tongelreep op 11 mei 2021 ter hoogte van Zeelberg, nabij het begin van de aanvoersloot richting het Greveschutven.

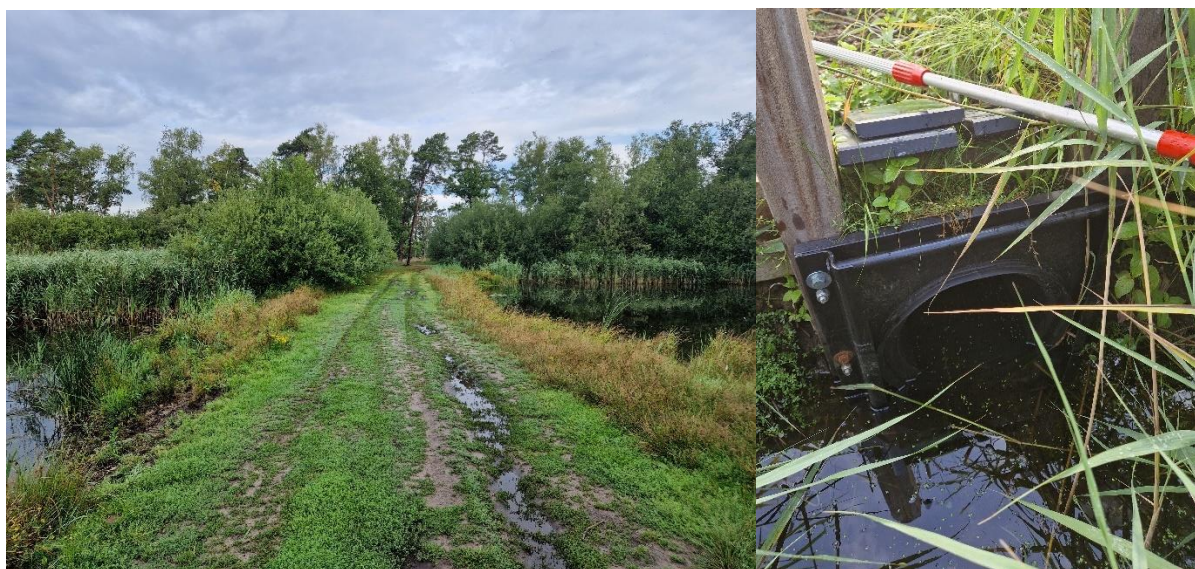
**Figuur 3.16.** Links) Impressie waterstanden na de tweede waterinlaatsessie (links de tussenvijver, rechts het Greveschutven). Rechts) stuwtje in de uitloper naar de noordoostbaai, waar water doorloopt na de tweede waterinlaatsessie. (Foto's 25-7-2023).

mede dankzij flinke regenbuien. Er stroomde water door de stuw van het ven naar de noordoostbaai (Figuur 3.16), wat heeft geleid tot een stijging in het vennetje van de noordoostbaai van circa 10 cm.
