## Het restveenpakket en de veenbasis van de Ronde Kuilen

**Mei, 2025**

Opdrachtgever: Staatsbosbeheer

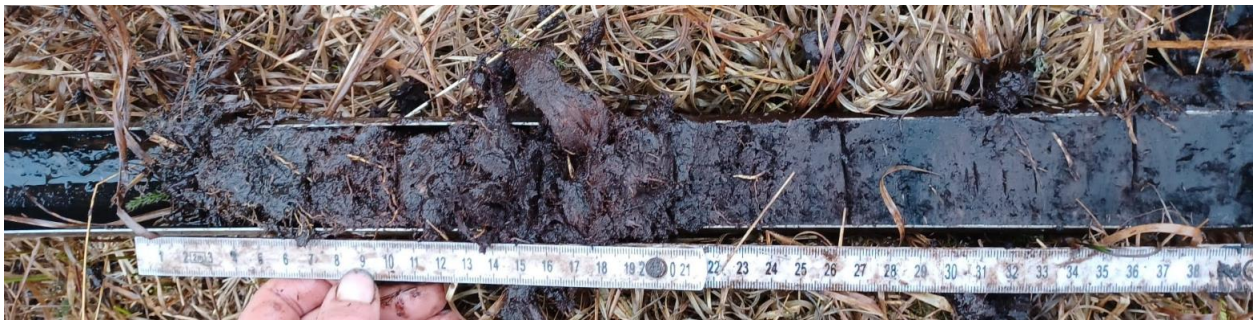
Bijlage 1, figuur 1: Sterk veraard veen in boring 120 in de Mariapeel met op 17 cm een dunne laag herkenbare resten van Eenarig wollegras. Onderin het veen (20-36 cm) is gliede aanwezig. Foto: Louise Franssen.

De toplaag van het veenpakket bestaat veelal uit sterk veraard veen. Dit is veen waarin geen of nauwelijks nog herkenbare plantendelen te zien zijn. Het gaat veelal om veenbodems met een humificatiegraad van H9-10 (Bijlage 1, figuur 1). Vaak is deze laag doorworteld met wortels van Pijpenstrootje of Adelaarsvaren, een teken van verdroging.

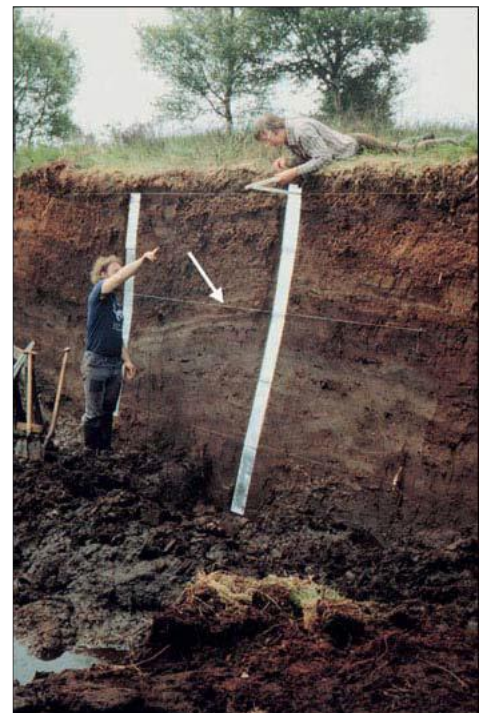
Bijlage 1, figuur 2: Monsternamen door D. van Smeerdijk (links) en W.A. Casparie van een hoogveenprofiel in het Bargerveen (Drenthe). De overgang van Subboreaal naar Subatlanticum is aangegeven met een pijl.

Binnen het veenmosveen wordt onderscheid gemaakt tussen het jonge veenmosveen (ofwel witveen) en het oude veenmosveen (ofwel zwartveen). Dit onderscheid is ontstaan doordat veenafzettingen uit het Boreaal en het Subboreaal meestal sterker vergaan zijn (donkerder, meer geoxideerd), doordat ze gevormd zijn in een warm en droog klimaat (oud veenmosveen). Veenafzettingen uit het Atlanticum en het Subatlanticum daarentegen zijn weinig vergaan (licht gekleurd) en zijn ontstaan in een veel koeler en natter klimaat (jong veenmosveen) (Blytt, 1876; Sernander, 1908). Deze indeling van het Holoceen in twee klimaatperiodes is wat simpel en inmiddels achterhaald, er zijn namelijk veel meer klimaatveranderingen geweest. Wel is duidelijk dat er omstreeks 850 voor Chr. een belangrijke klimaatverandering is opgetreden, die ook duidelijk te herkennen is in hoogveenafzettingen in NW-Europese hoogvenen. Bijlage 1, figuur 2 toont een hoogveenprofiel in Drenthe waarin een abrupte overgang in de veenvormende mos soorten te zien is van het donkere, zogenaamde 'oude veenmosveen' naar het 'jonge veenmosveen'. Onderzoek aan macroresten laat zien dat ook de soortsaamenstelling van het veen verschilde, vooral van de veenmossen waaruit het veen is opgebouwd.

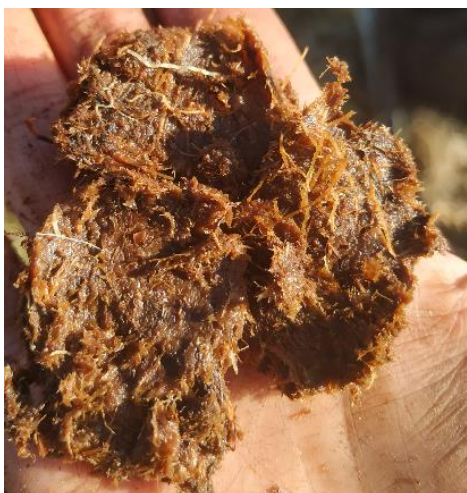
Bijlage 1, figuur 3: Jong veenmosveen.  
Foto: Louise Franssen.

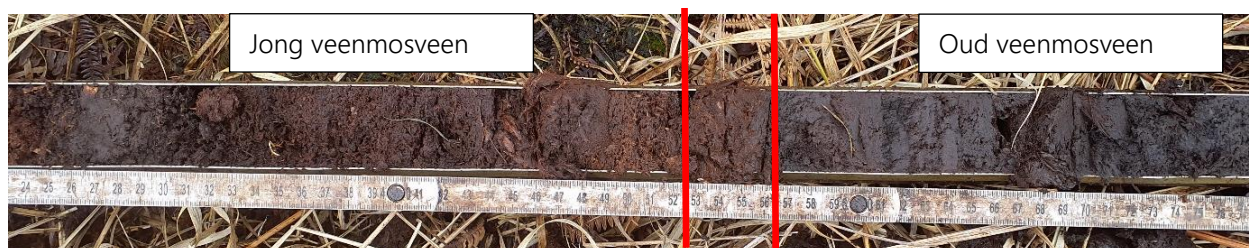
Bijlage 1, figuur 4: Overgang van jong veenmosveen, via een loklaag met wollegras (tussen rode lijnen) naar het oude veenmosveen. De foto is genomen in de Demonstratiebaan. Foto: Remco Versluijs.

Beide veentypen zijn in het veld te herkennen aan een duidelijk verschil in mate van veraarding, het jonge veenmosveen is lichtbruin tot bruin gekleurd en heeft een humificatiegraad van H3-5 (Bijlage 1, figuur 3), het oude veenmosveen is vaak donkerbruin tot zwart gekleurd en heeft een relatief hoge humificatiegraad (H5-8). In het oude veenmosveen komt vaak relatief veel Eenarig wollegras voor en bevat vaak stronken van dennen en resten van struikheide. De overgang tussen beide veenmosveentypen is vaak goed aangeduid met een dunne laag Eenarig wollegras, ook wel de grenshorizont van Weber genoemd (Bijlage 1, figuur 4).

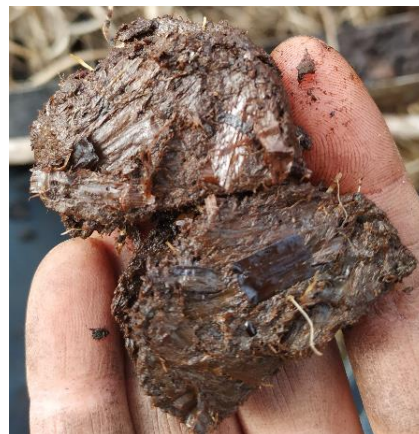
Bijlage 1, figuur 5: Scheuchzeriaveen bij boring 111 in de Mariapeel. Foto: Louise Franssen.

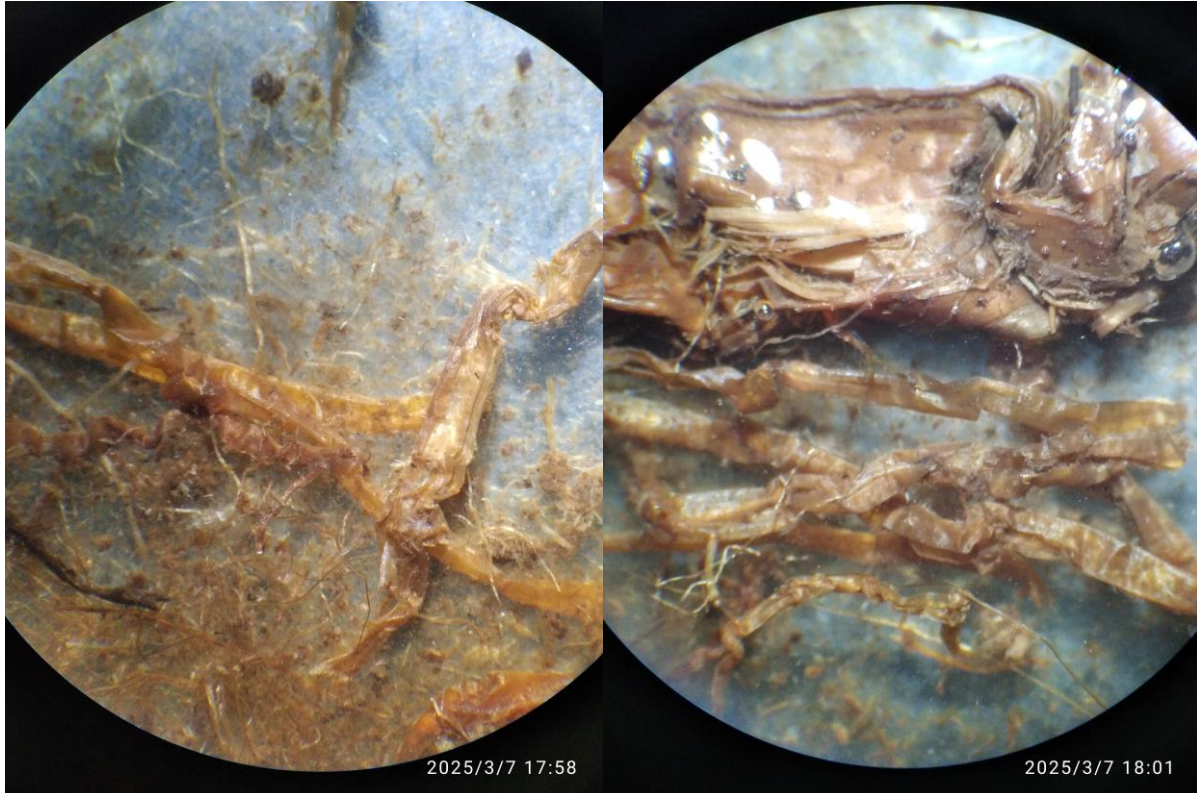
Bijlage 1, figuur 6: Links rizomen van kleine zeggen en fijne radicellen / worteltjes, rechts een vergelijking met een stuk Scheuchzeria (boven) en rizomen van zeggen (onder) zoals aangetroffen in het sterk omgezette veen. Foto: Remco Versluijs.

Aan de basis is vaak sterk vergaan veen aangetroffen met een humificatiegraad van H7-H8 waardoor het niet meer mogelijk was om deze laag nader te classificeren. In deze laag troffen we vaak resten van hout, Scheuchzeria, veenmossen en zeggen aan. Van zeggen zijn vooral de wortels nog goed te herkennen als smalle vaatbundels (Bijlage 1, figuur 6). De soortensamenstelling van plantenresten laat zien dat er destijds oligo- tot overwegend

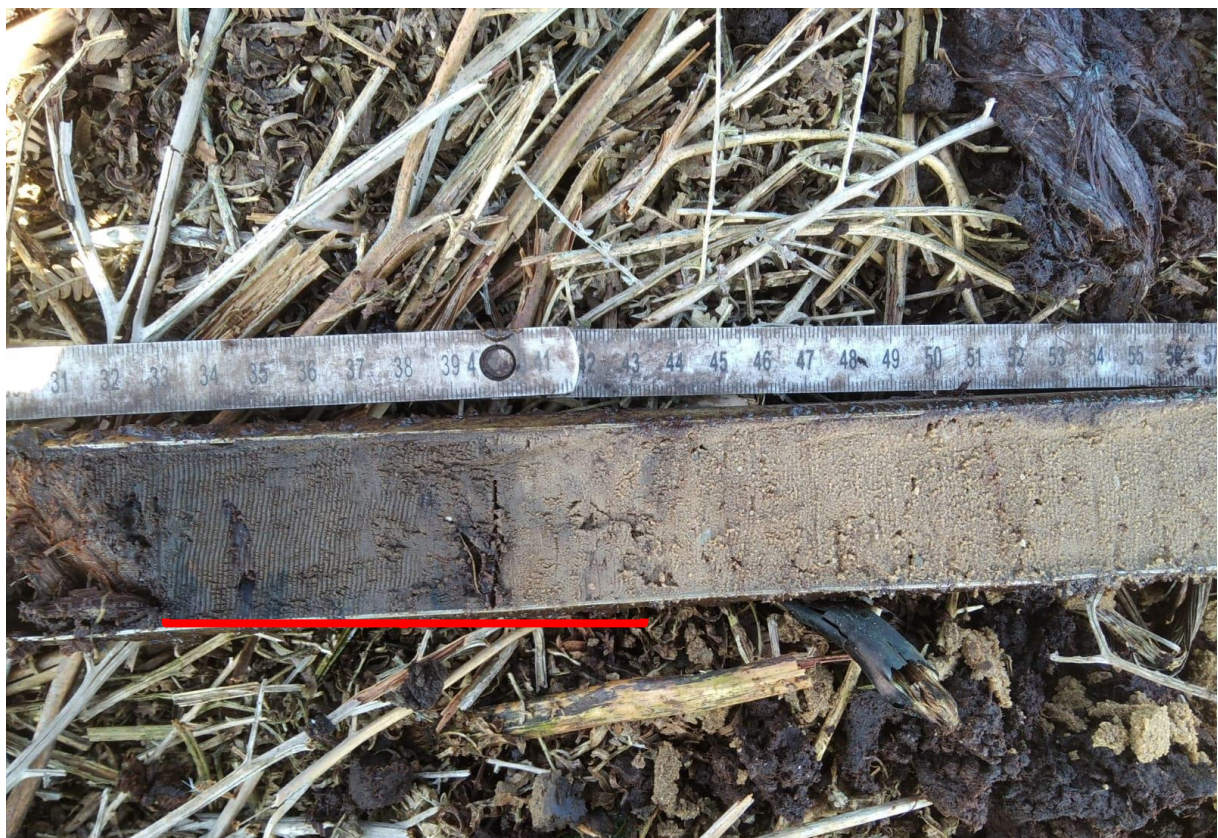
Bijlage 2, figuur 1: Dun leemlaagje met plantenresten direct onder het veenpakket bij boring 37 in de Ronde Kuilen. Foto: Remco Versluijs.

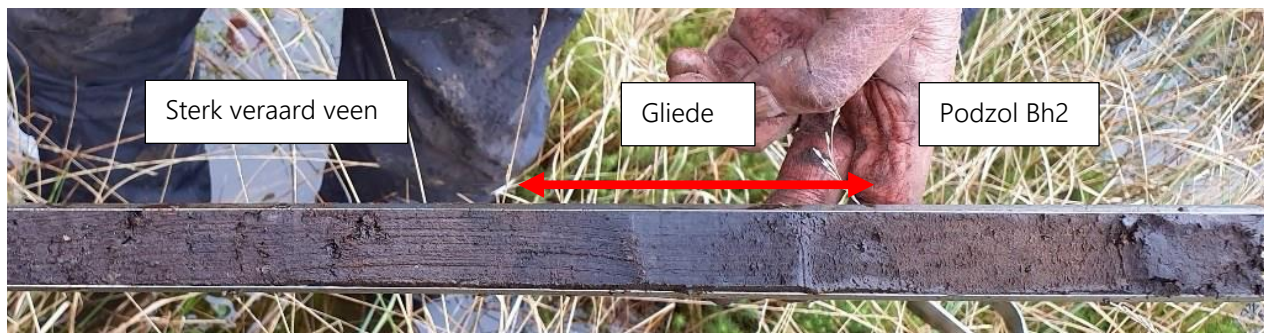
Bijlage 2, figuur 4: Voorbeeld van een pikzwarte gliedelaag, die hier is ingespoeld op een stagnerende podzol B-horizont. Foto: Remco Versluijs.

In de Ronde Kuilen is op enkele locaties gliede aanwezig op de overgang van het veenpakket en de minerale ondergrond. Gliede bestaat uit min of meer disperse, versmeerbare organische stof en is min of meer structuurloos (Sevink et al., 2014). Het is pikzwart (schoensmeerachtig) en wordt vaak aangetroffen op de overgang van veen naar minerale ondergrond (Bijlage 2, figuur 4). Gliede zorgt ervoor dat de poriën tussen het zand en veen volledig verstopt raakt, waardoor de doorlatendheid van de veenbasis aanzienlijk omlaaggaat en waterverliezen naar de zandondergrond afnemen.
